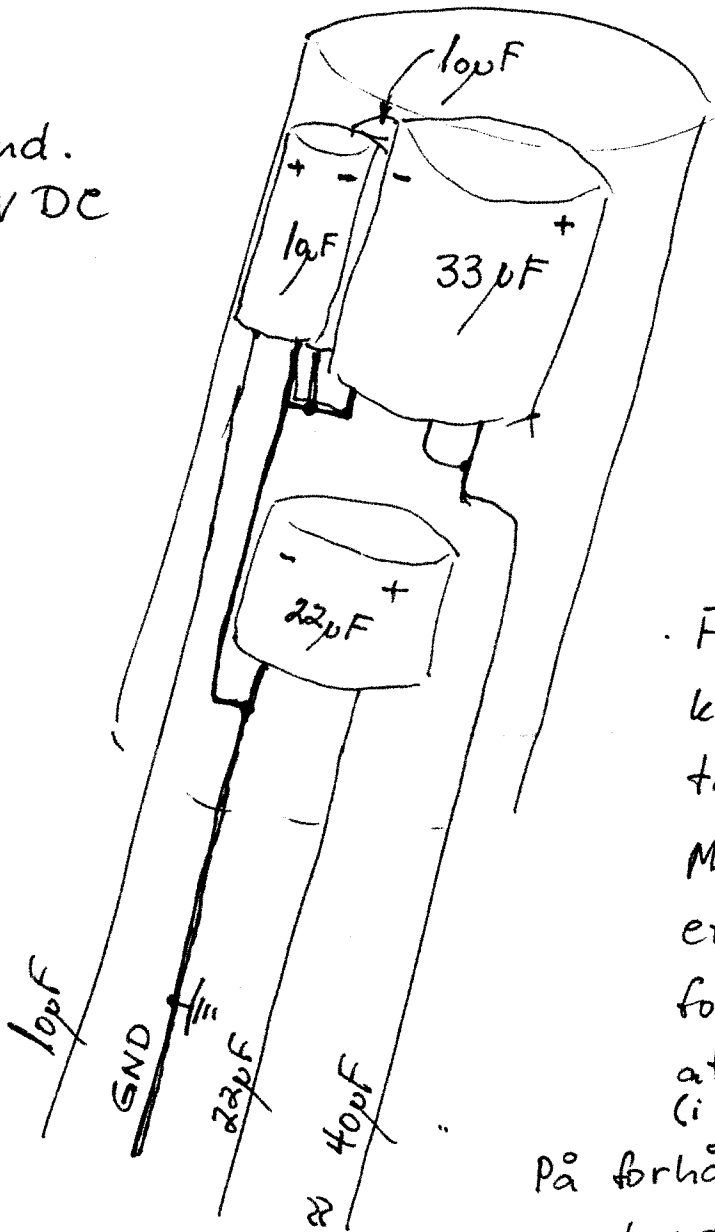
Borr 1mm huller i nærheten av tilkoblingspunktene som kondensatorenes tilledninger vil bli tredd gjennom, for så å loddes til disse kontaktpunktene.

Felles minus (GND) kan føres gjennom trykkutjevningshull. Minusledning loddes til et av de 3 feste-ører for kondensatoren etter at den er blitt montert. (i tillegg til mot chassis)

Alle kond.  
 350V DC

Denne metode og disse kondensatorverdier er benyttet ved flere anledninger (sett nettrafo på 240V AC (event. 230V) og ikke 220V)

Kondensatorens flens bilkkes forsiktig ut slik at det er klaring for "innmaten". Sitter "innmaten" fast så forsøk med kokende vann. (Bruk avbitertang)  
 Rens aluminiumskolben godt for alle rester. Fjern også rester på bunnplate.

På forhånd er naturligvis de nye kondensatorene "slidet" inn og bunnplate festet på ny.

Bruk gjerne polyurethanlakk som tilleggsfeste og som isolasjon. Papir (bomull i lakk gir god mekanisk styrke).
